# Zustandsbericht / Minderwertgutachten

Auftraggeber ALD AutoLeasing D GmbH, Kooperationen, Nedderfeld 95, 22529 Hamburg  
 Besichtigung 10.10.2023

Erstzulassung	22.08.2019	Letzte Zulassung	22.08.2019
Fahrzeugart	Personenkraftwagen	Hersteller	Hyundai
Typ / Verkaufsbez.	Kona (OS)(2017->) / Kona Style / Style-Paket Elektro 2WD	Aufbauart	Kombi
Türen	5	Sitzplätze	5
Fahrzeug-Ident.-Nr.	KMHK381GFKU035518	HSN / TSN	8252 / AIO
DAT Europa-Code®	013450330150002	DAT Marktindex	DE002 5921
Km-Stand abgelesen	148092	Nächste HU §29 StVZO	07 / 2024
Energiequelle / Kraftstoff	Elektro	Leistung (kW)	28
Schadstoffklasse:	2017/1151;WLTP;reine Elektrofz	Antriebsart	Frontantrieb
Getriebe / Gänge	Automatik / 1	Felgen	Leichtmetall
Farbe / Farbe	Rot / Metallic / Y2R / Rot

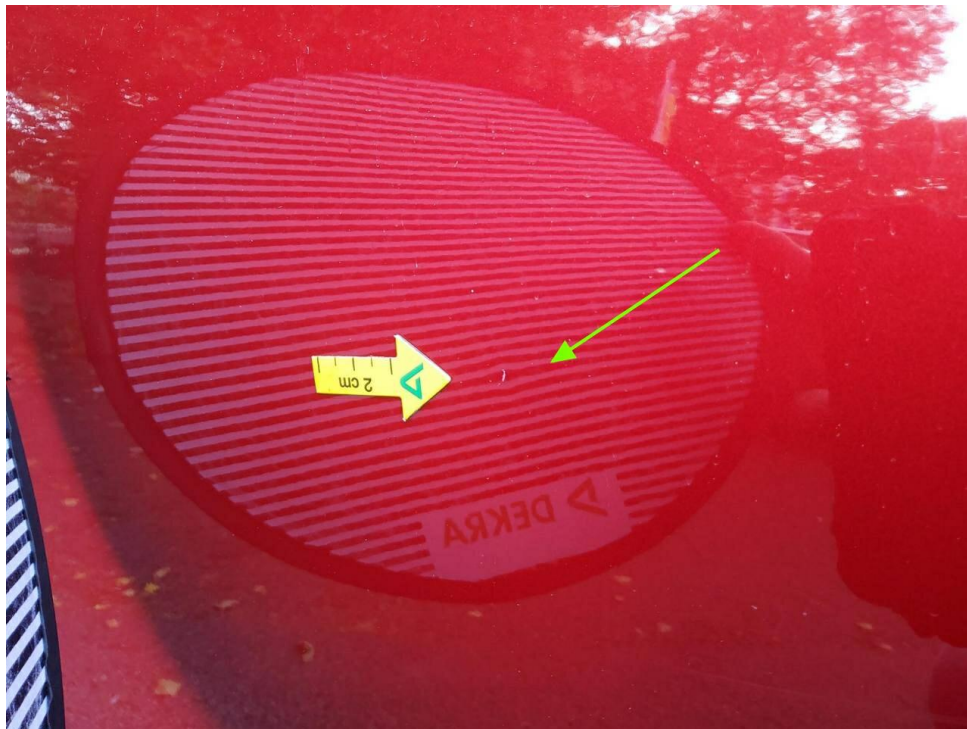
Bild 7 : Tür vorne rechts, eingedellt, drücken

1. Kofferraumklappe , verkleidung gebrochen, erneuern (Bild 8, 9)
2. Tierverschiss im Motorraum, erneuern (Bild 10, 11, 12)
3. Spoilerlippe, zerkratzt, erneuern (Bild 13)
4. Stoßfänger vorne, Zierleiste rechts, deformiert, erneuern (Bild 14)
5. Stoßfängerverkleidung hinten verschoben, Lackierung gestaucht, Kunststoffteil zerkratzt, erneuern (Bild 15, 16)
6. Verlust der uneingeschränkten Herstellergarantie.
7. Tür vorne rechts, eingedellt, drücken (Bild 7)

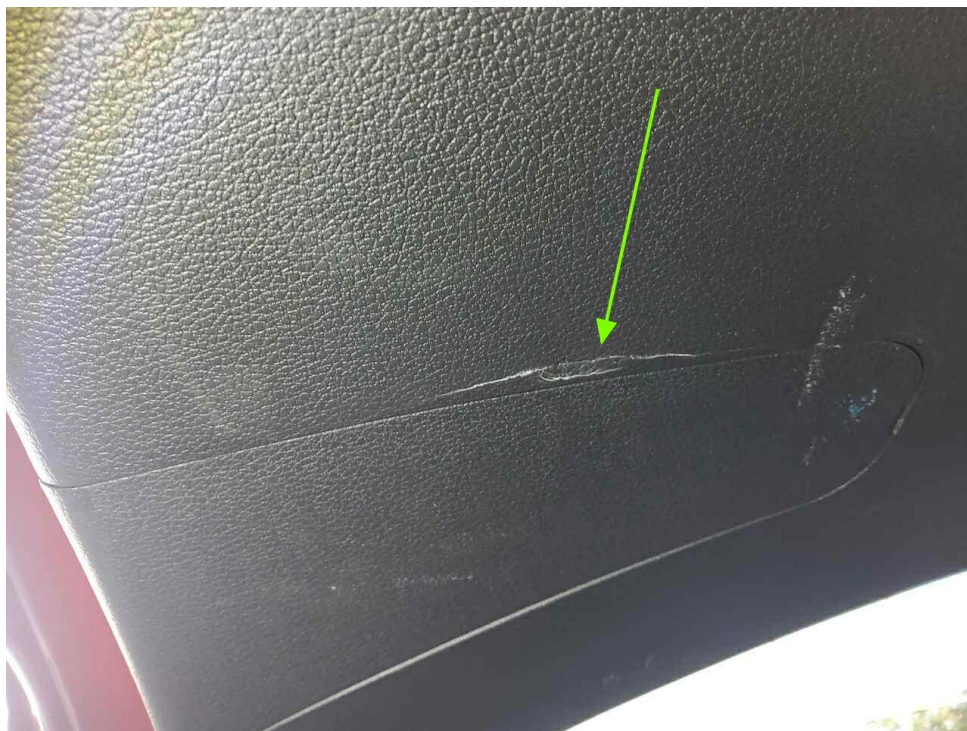
Bild 8 : Kofferraumklappe , verkleidung gebrochen

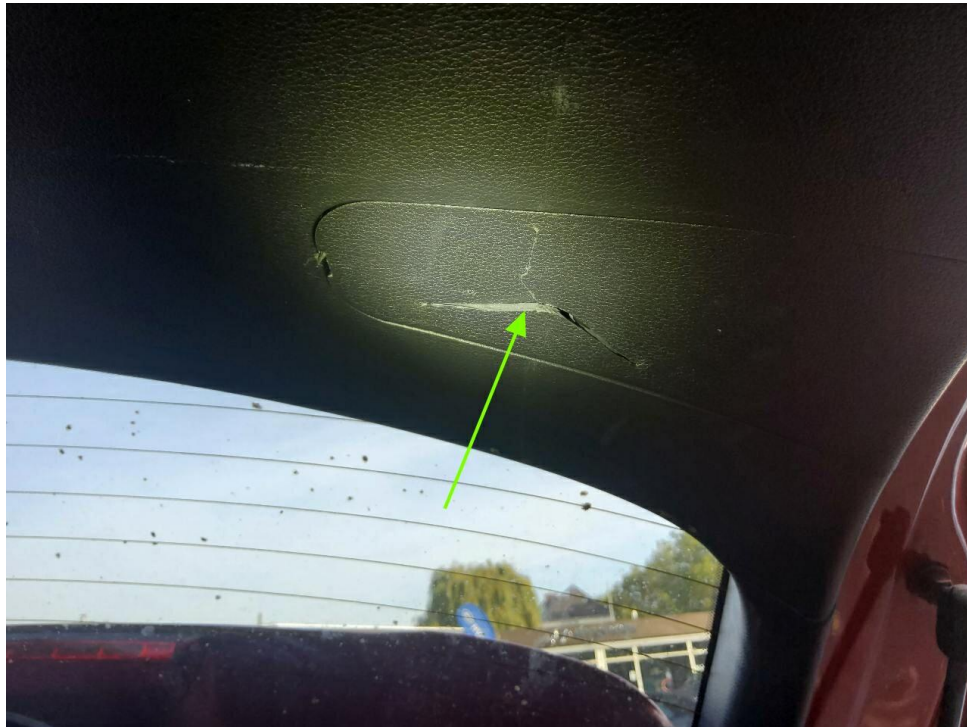
Bild 9 : Kofferraumklappe , verkleidung gebrochen

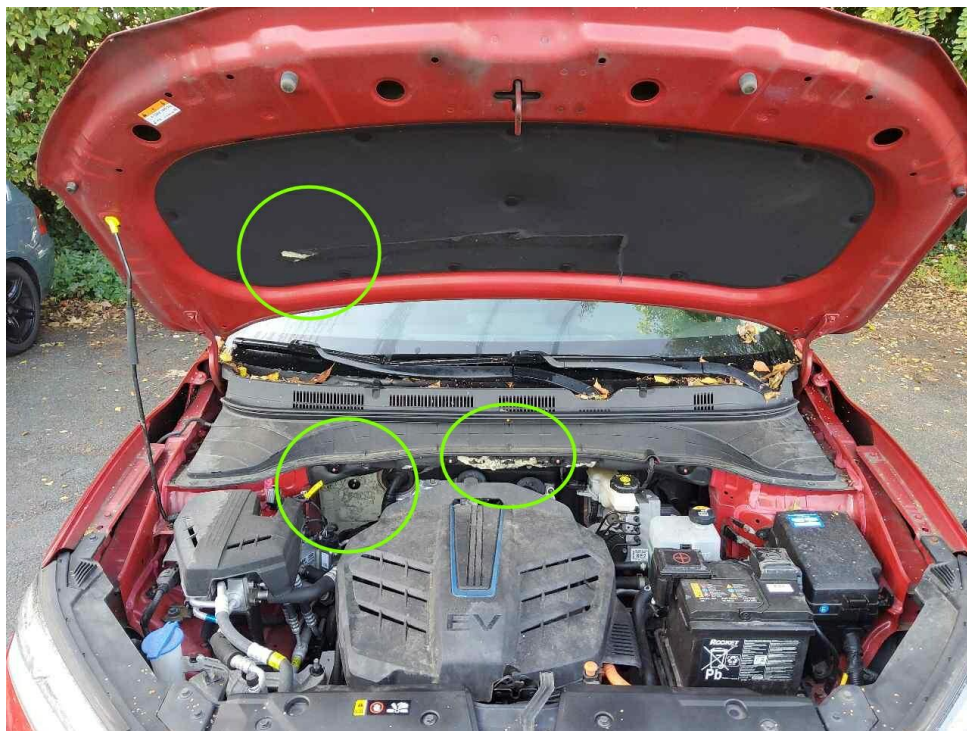
Bild 10 : Tierversiss im Motorraum

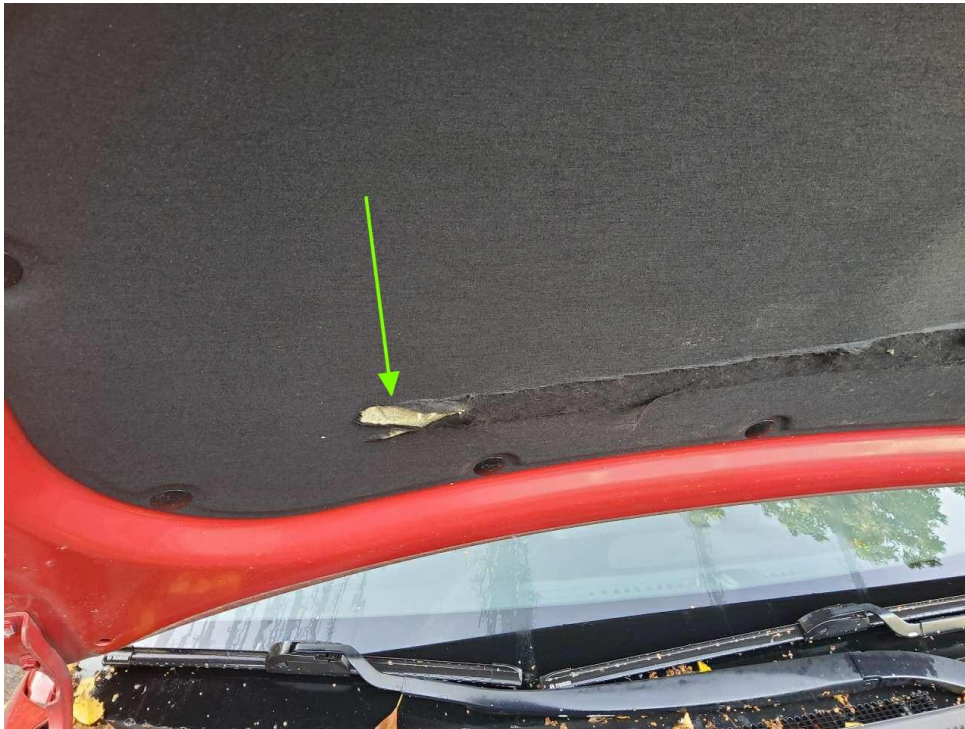
Bild 11 : Tierversbiss im Motorraum

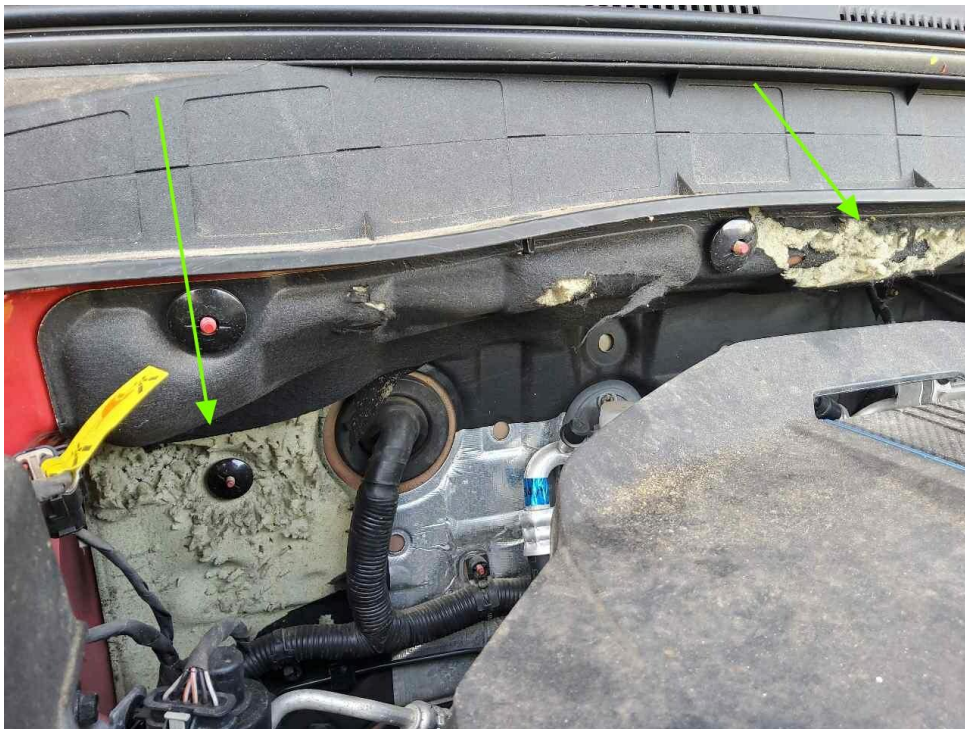
Bild 12 : Tierversbiss im Motorraum

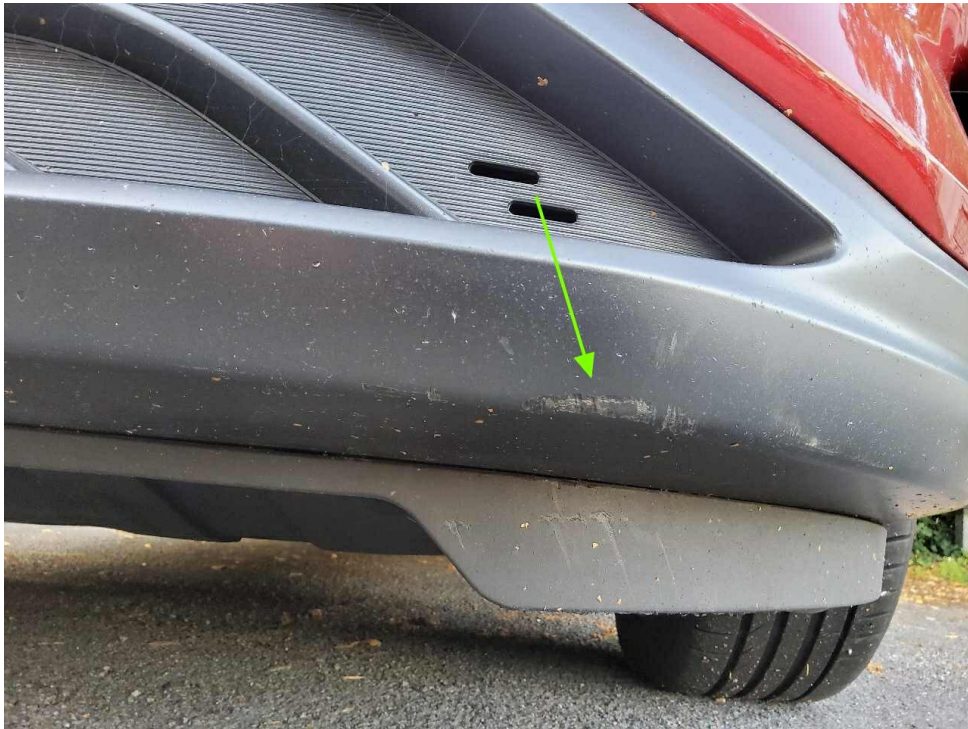
Bild 13 : Spoilerlippe, zerkratzt

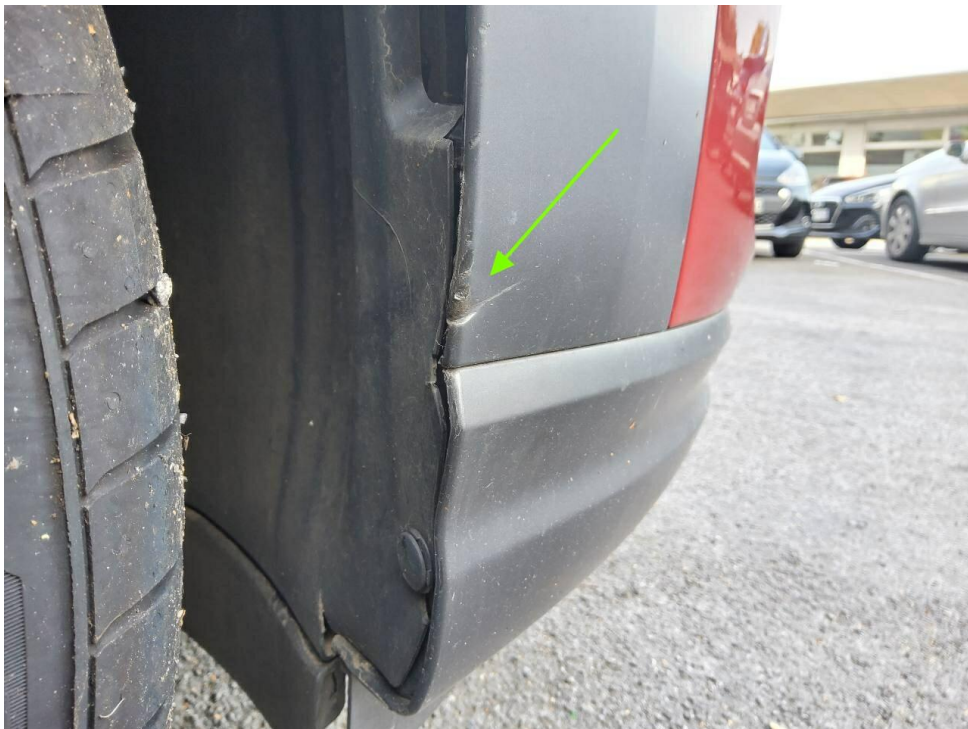
Bild 14 : Stoßfänger vorne, Zierleiste rechts, deformiert

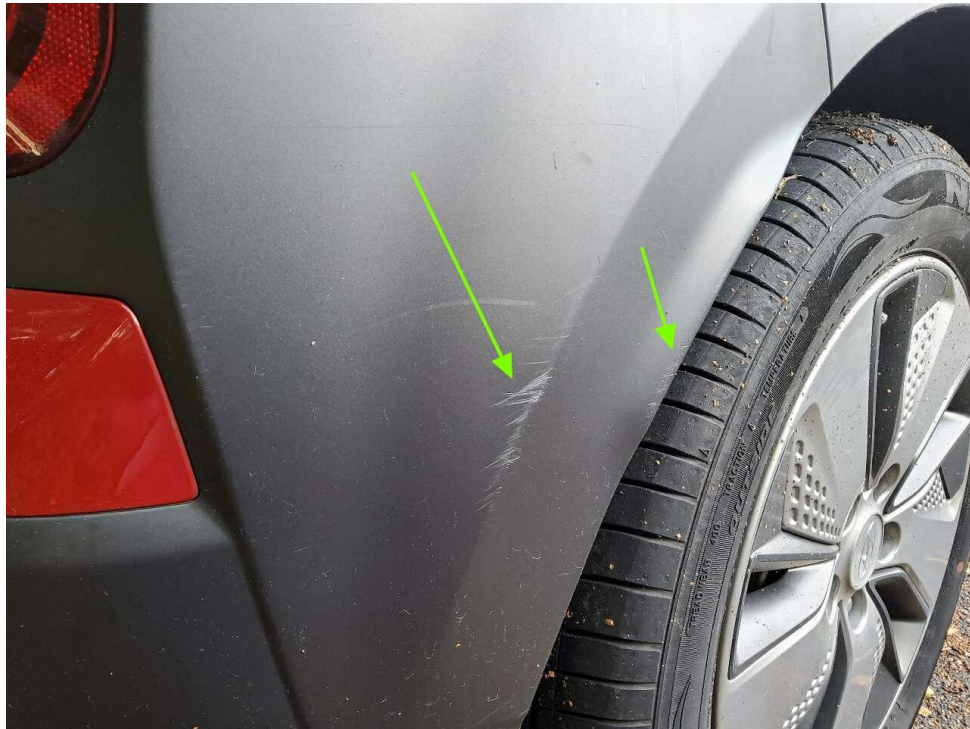
Bild 15 : Stoßfängerverkleidung hinten verschoben, Lackierung gestaucht, Kunststoffteil zerkratzt

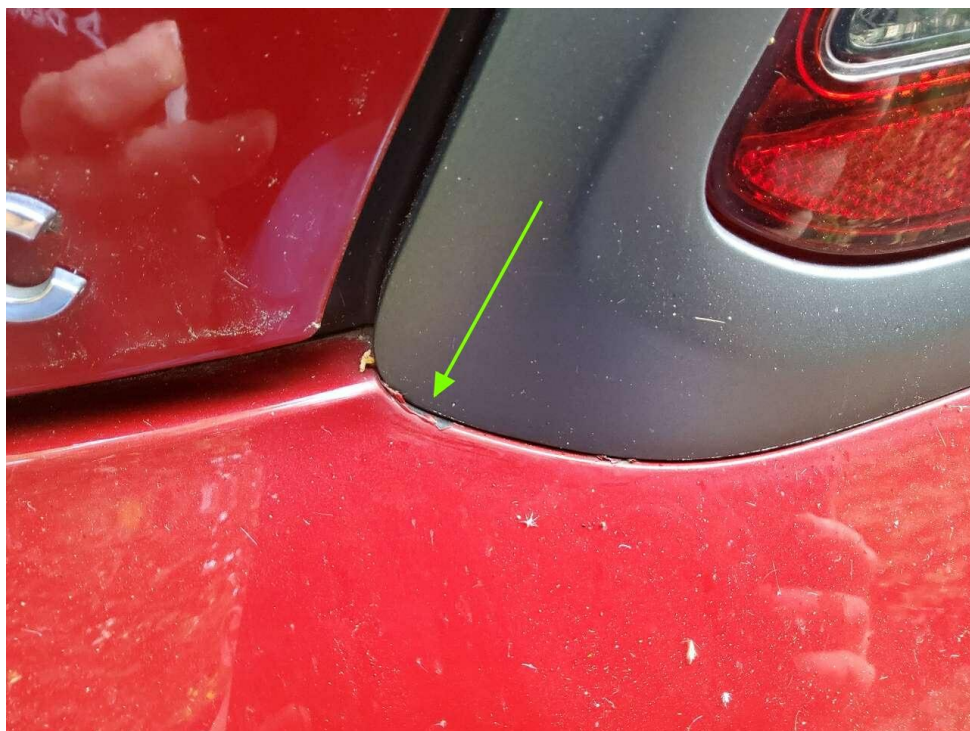
Bild 16 : Stoßfängerverkleidung hinten verschoben, Lackierung gestaucht, Kunststoffteil zerkratzt

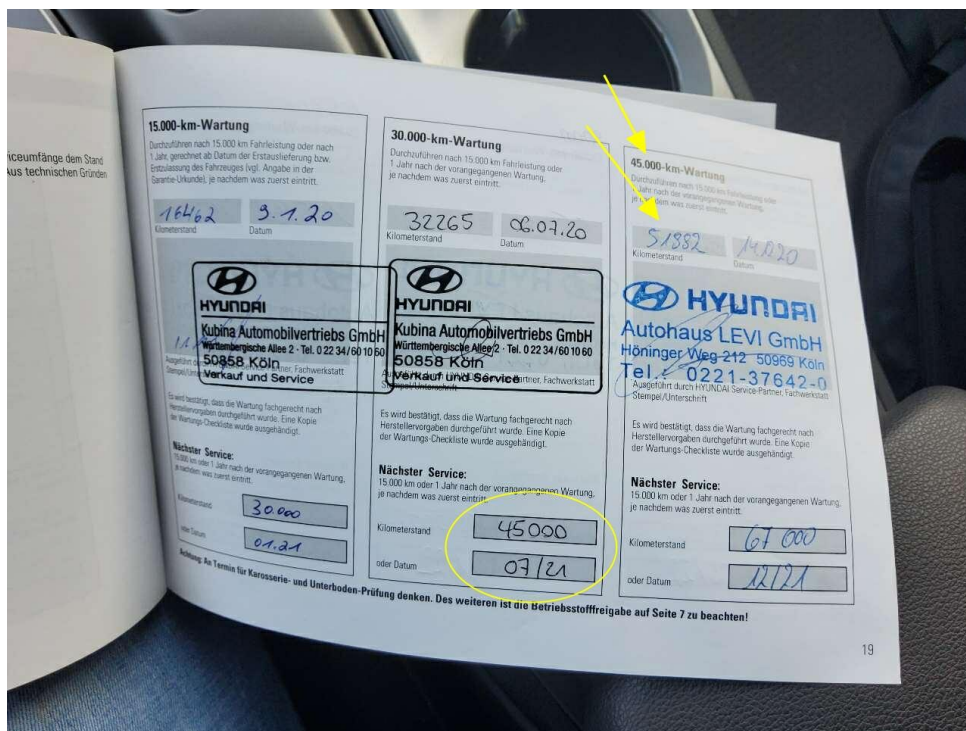
**Vorgeschriebene Service-Interwalle überschritten, dadurch Verlust der uneingeschränkten Herstellergarantie.**

Bild 17 : Verlust der uneingeschränkten Herstellergarantie, dadurch
