Zustandsbericht / Minderwertgutachten

Auftraggeber ALD AutoLeasing D GmbH Kooperationen, Nedderfeld 95, 22529 Hamburg
Besichtigung 22.10.2024

Erstzulassung	06.10.2020	Letzte Zulassung	06.10.2020
Fahrzeugart	Personenkraftwagen	Hersteller	Nissan
Typ / Verkaufsbez.	Leaf (ZE1)(10.2017->) / Leaf N-Connecta	Aufbauart	Limousine
Sitzplätze	5	Fahrzeug-Ident.-Nr.	SJNFAAZE1U0084523
HSN / TSN	1329 / ALE	DAT Europa-Code®	012250910060001
DAT Marktindex	DE001 5984	Km-Stand abgelesen	98238
Energiequelle / Kraftstoff	Elektro	Zylinderanzahl	/
Leistung (kW)	90	Schadstoffklasse:	2017/1151;WLTP;reine Elektrofz
Getriebe	Automatik /	Felgen	Leichtmetall
Farbe / Farbe	Weiß / Metallic / XDFG / Schwarz

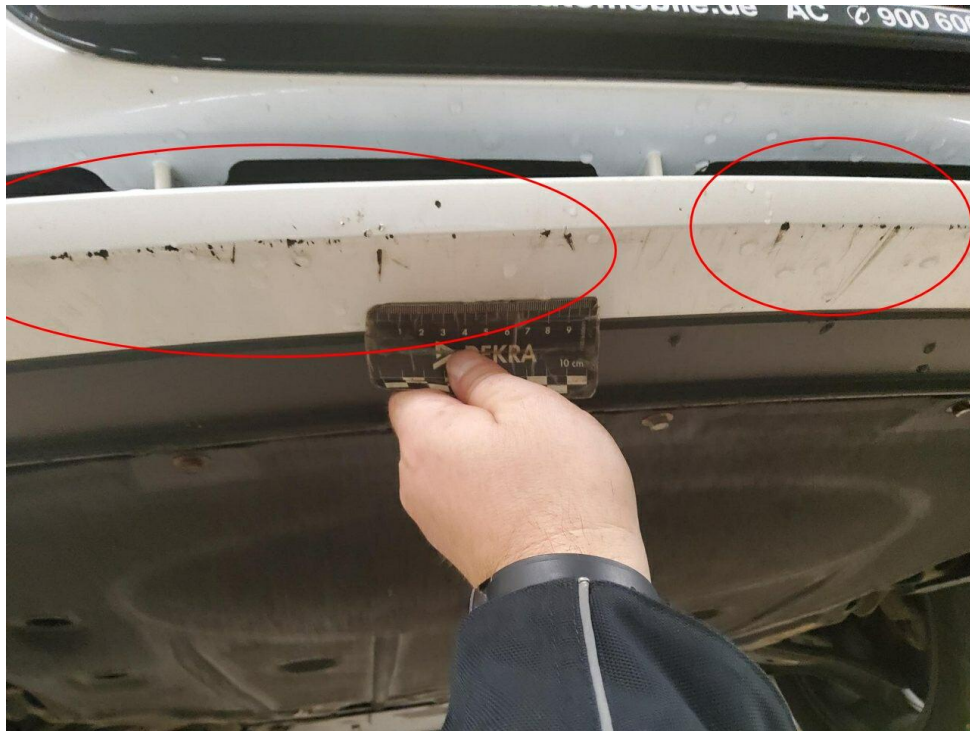
1. HU fällig, kein Nachweis,
2. Stoßfänger vorne Lackierung, verschrammt, smart repair (Bild 7)

Bild 7 : Stoßfänger vorne Lackierung, verschrammt, smart repair
