Zustandsbericht / Minderwertgutachten

Auftraggeber ALD AutoLeasing D GmbH Kooperationen, Nedderfeld 95, 22529 Hamburg
Besichtigung 10.06.2024

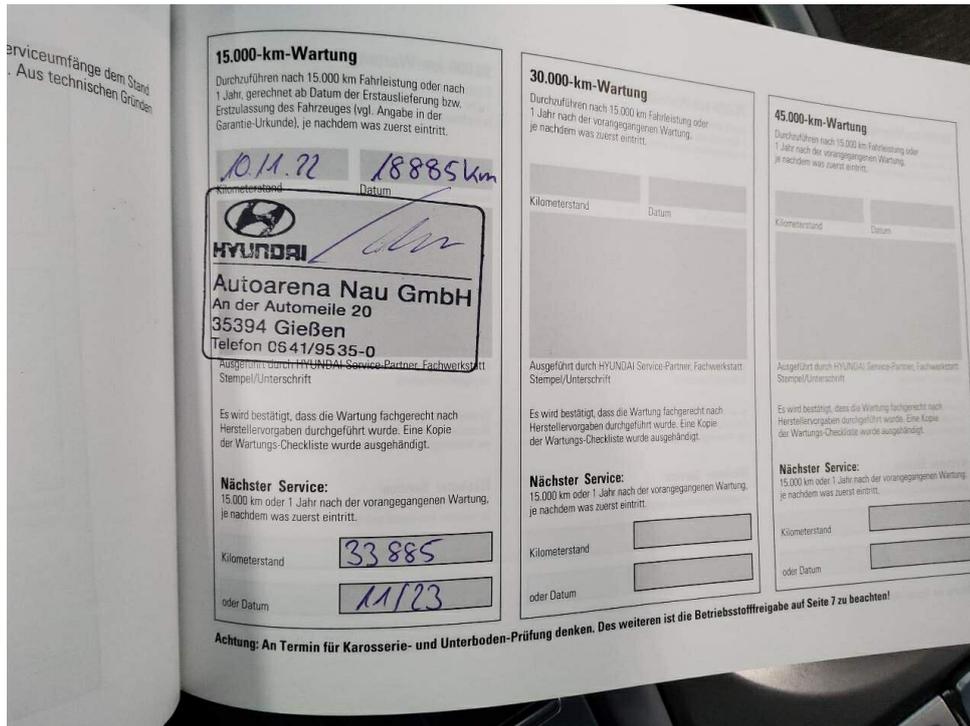
Wartungsheft unvollständig

Bild 5 : Wartungsnachweise

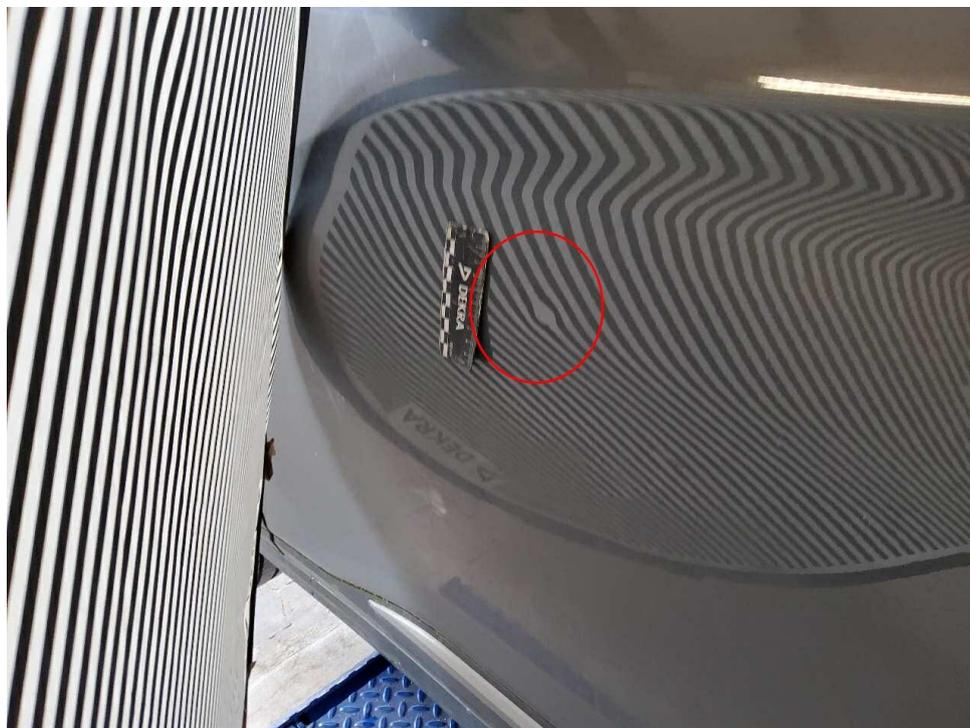
Bild 6 : Tür vorne links, eingedellt, smart repair

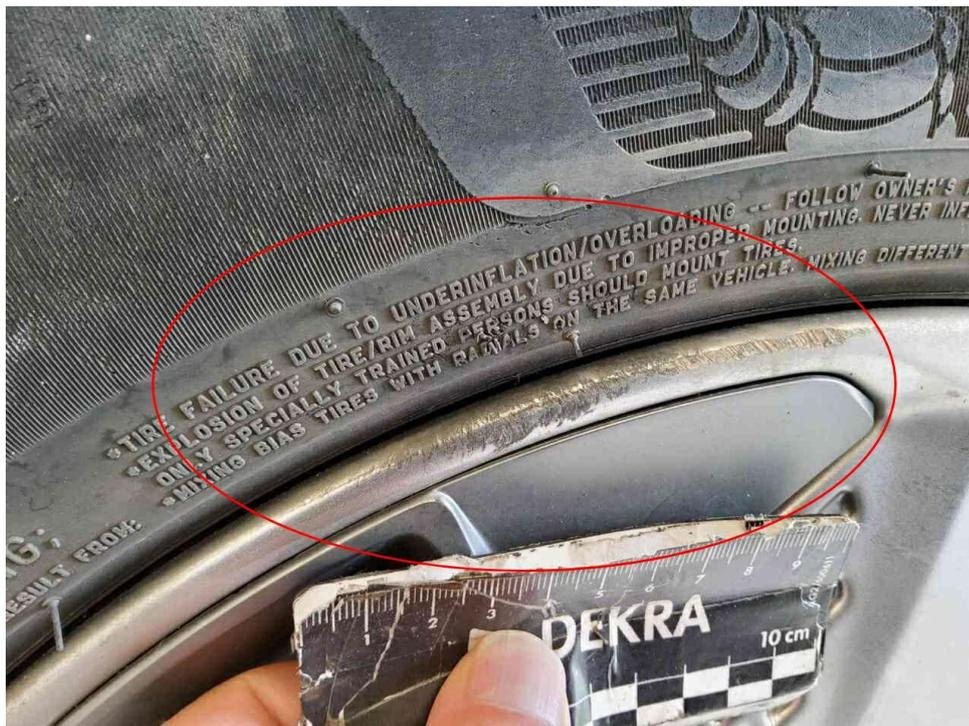
Bild 7 : Felge vorne rechts Lackierung, verschrämmt, smart repair

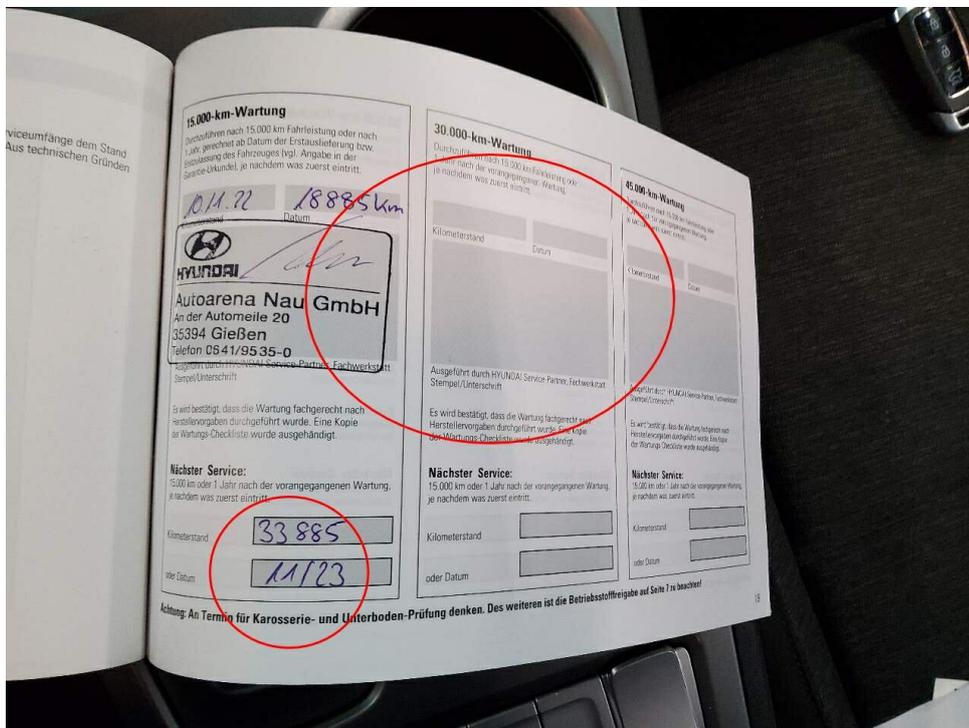
Wartungsnachweis: lückenhaft
 letzte Wartung: am 10.11.2022 bei Kilometerstand 18.885

Bild 8 : Wartung fällig

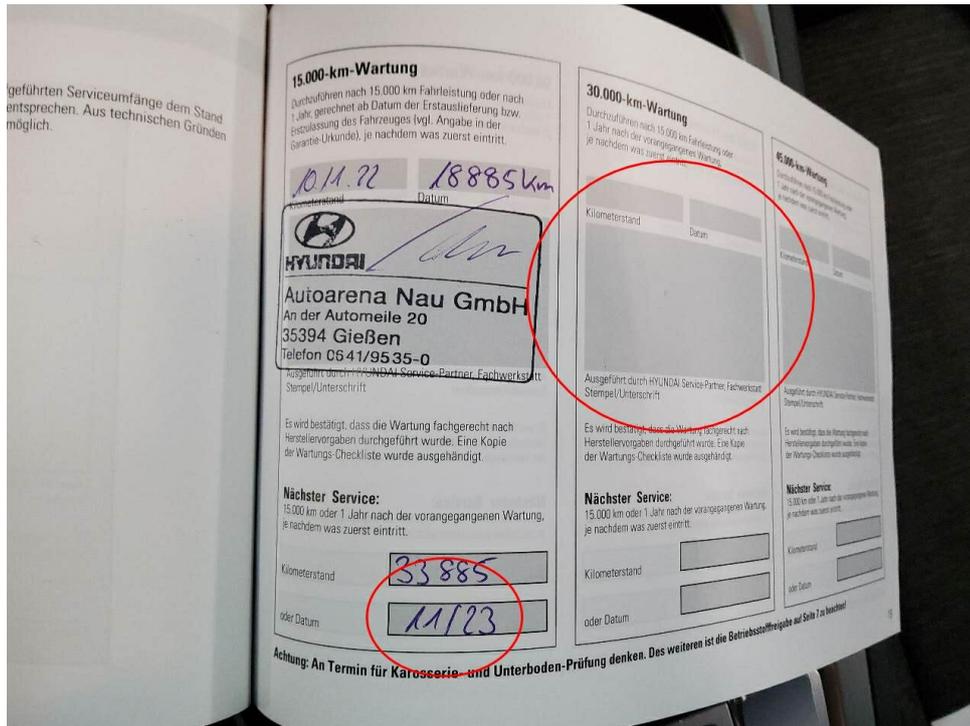
Bild 9 : Entfall der uneingeschränkten Herstellergarantie.

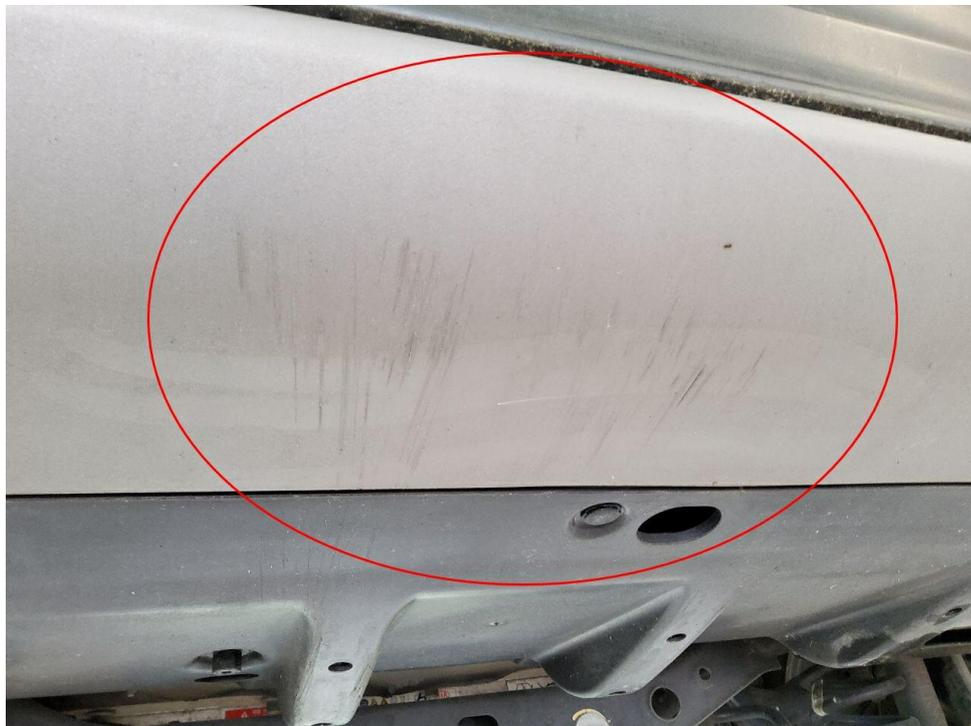
Bild 10 : Spoiler Stoßfänger hinten verschrammt.
