Zustandsbericht / Minderwertgutachten

Auftraggeber ALD AutoLeasing D GmbH Kooperationen, Nedderfeld 95, 22529 Hamburg
Besichtigung 13.06.2024

Erstzulassung	02.11.2020	Fahrzeugart	Personenkraftwagen
Hersteller	Hyundai	Typ / Verkaufsbez.	Kona (OS)(2017->) / Kona Advantage Elektro 2WD
Aufbauart	Limousine	Türen	5
Fahrzeug-Ident.-Nr.	KMHK281HFLU107699	HSN / TSN	1349 / AFI
DAT Europa-Code®	013450332630001	DAT Marktindex	DE001 6088
Km-Stand abgelesen	54188	Energiequelle / Kraftstoff	Elektro
Zylinderanzahl	/	Leistung (kW)	26
Gänge	3	Felgen	Leichtmetall
Farbe / Farbe	Chalk White / MET / Metallic / P6W / Weiß

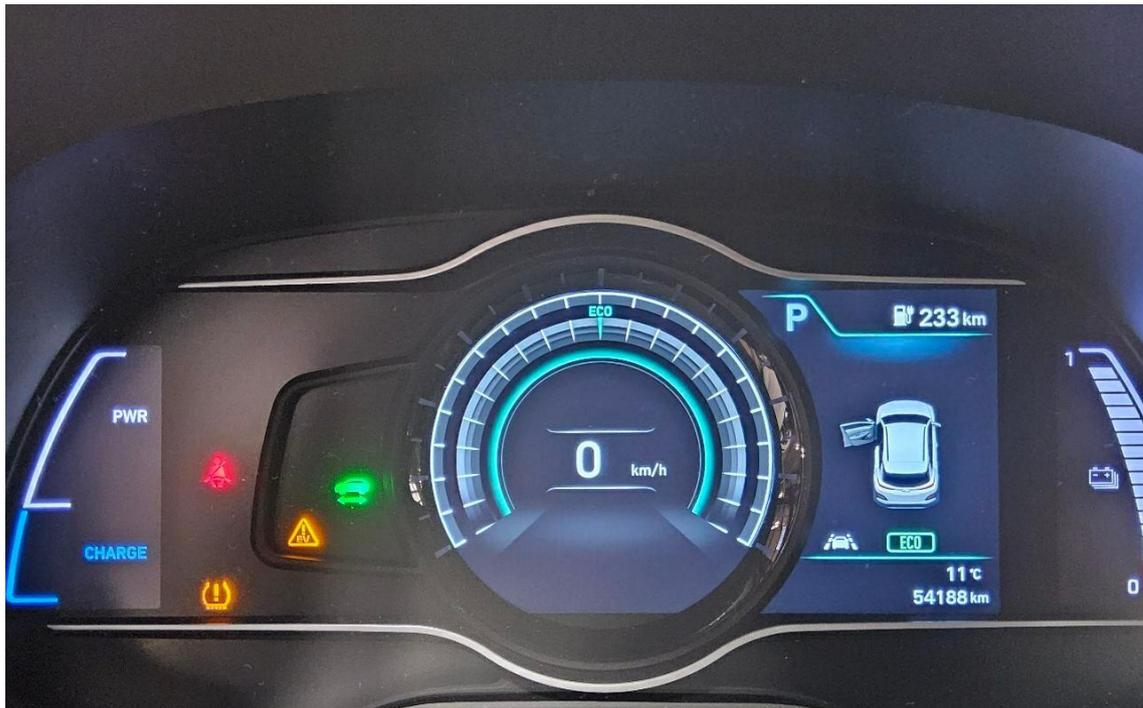
Bild 3 : Tacho mit KM Stand

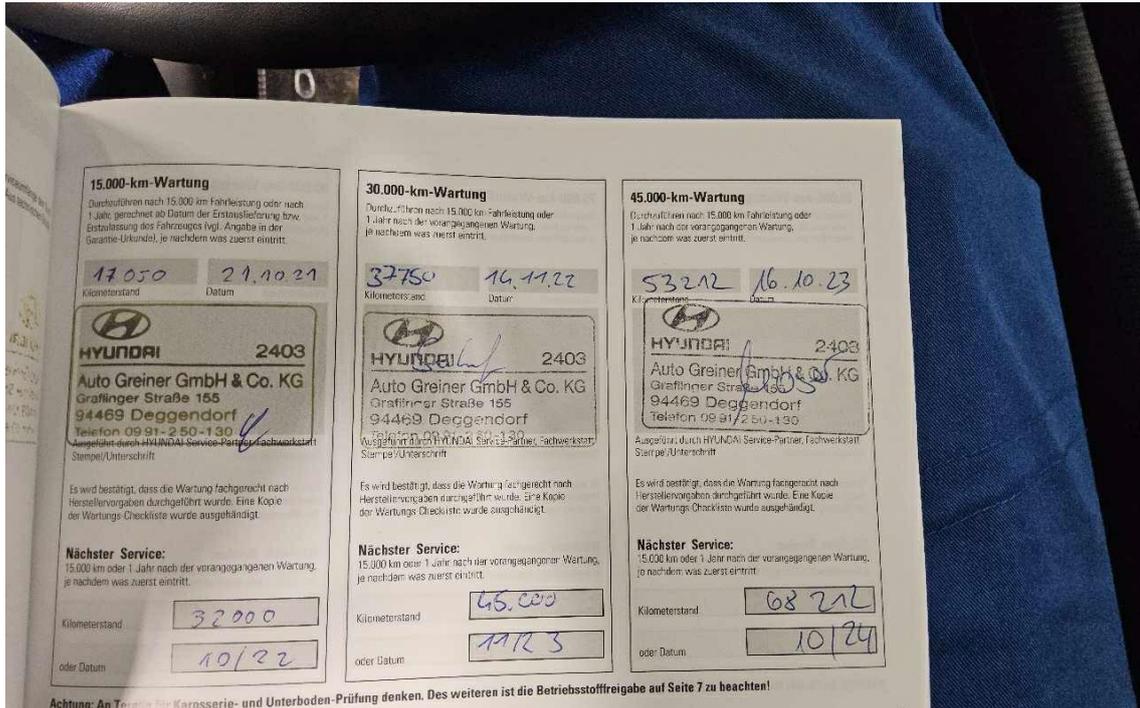
Bild 5 : Wartungsnachweise

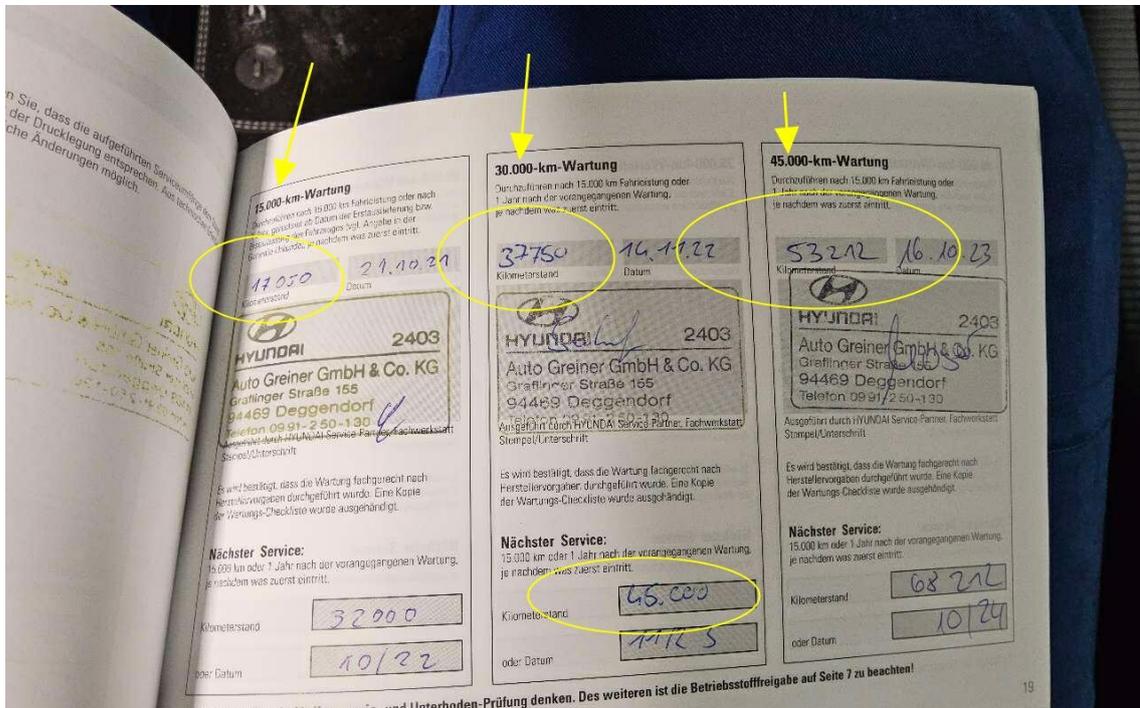
Bild 6 : Entfall von uneingeschränkter Herstellergarantie

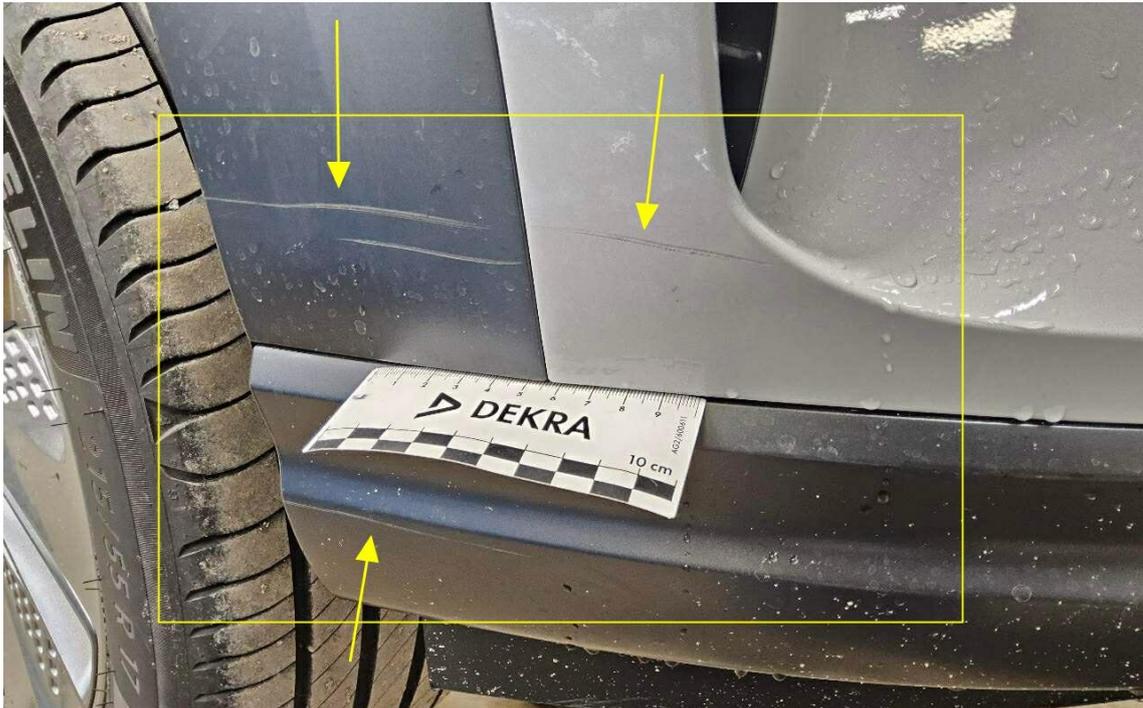
Bild 7 : Streifschaden vorne rechts (Stoßfänger, Kotflügel, Stoßfänger verkleidung unten)

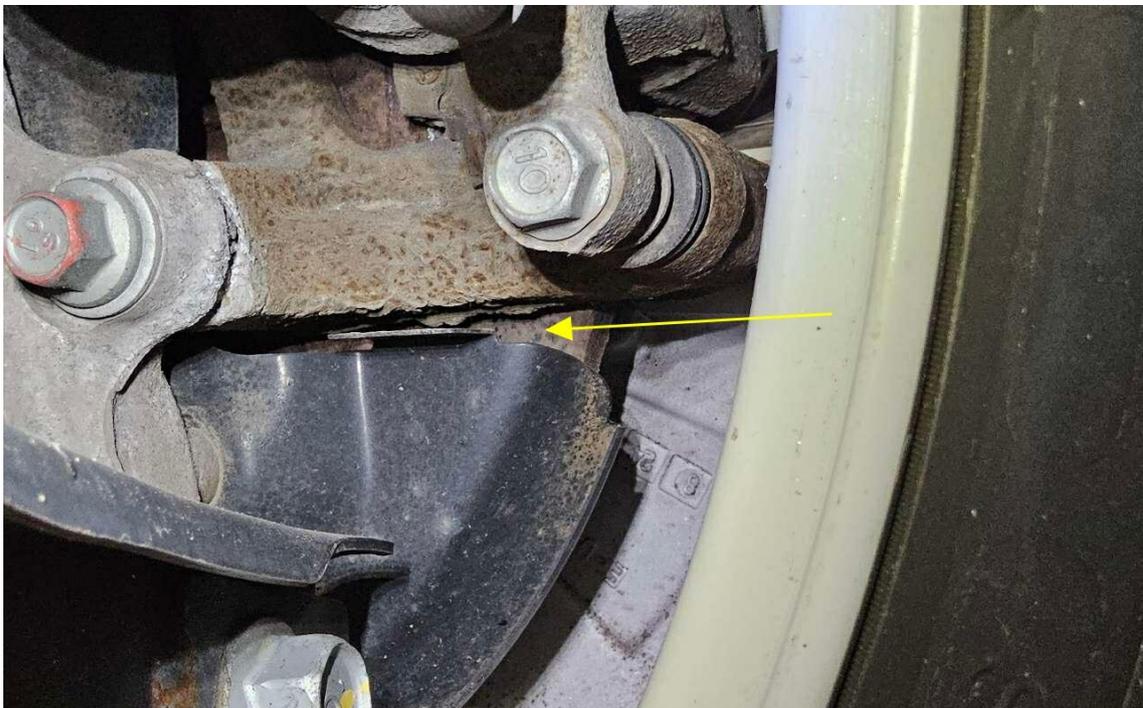
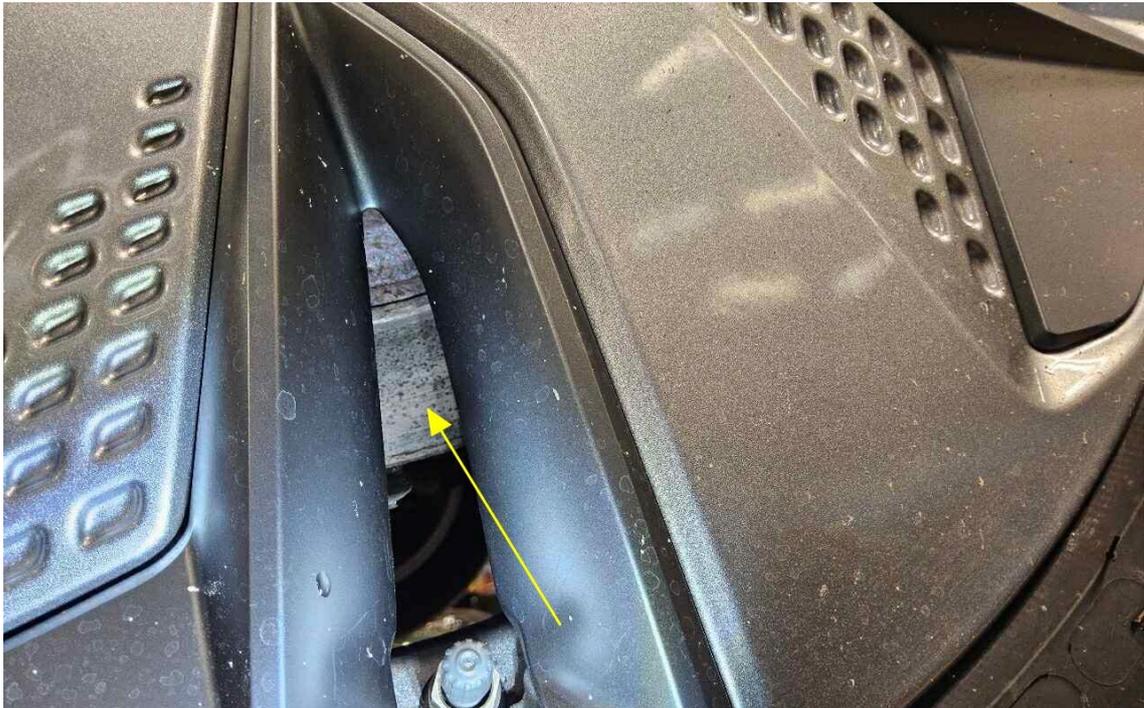
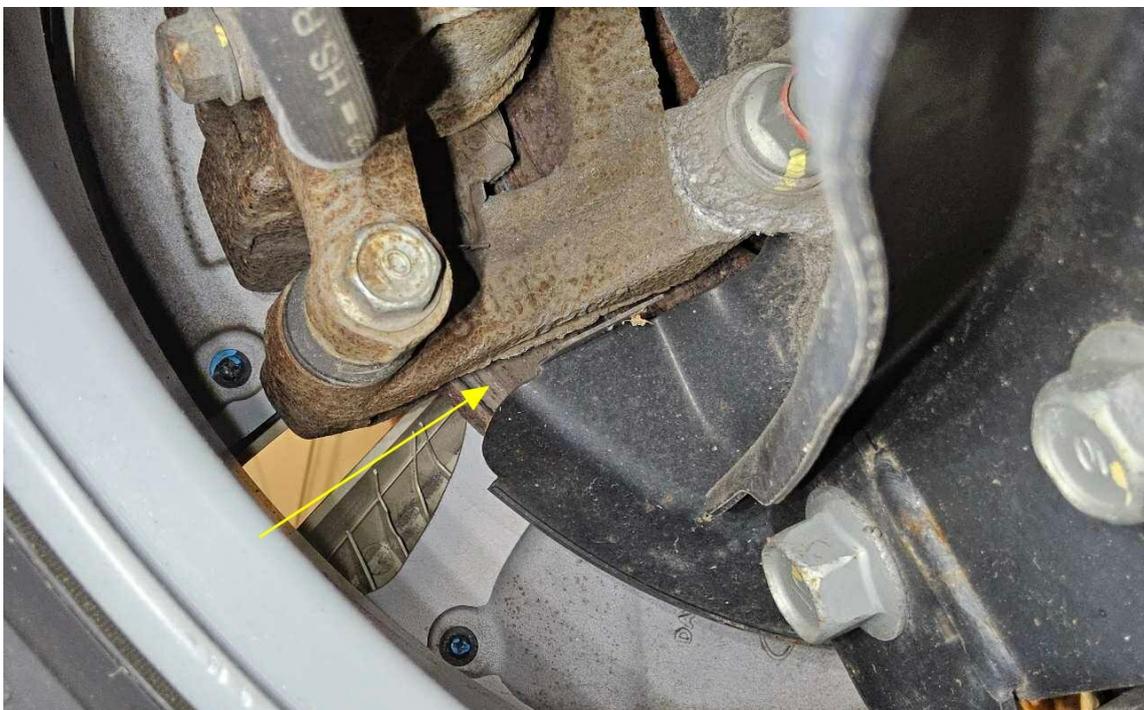
Bild 8 : Bremsscheiben hinten Tragbild mangelhaft

Bild 9 : Bremsscheiben hinten Tragbild mangelhaft

Bild 10 : Bremsscheiben hinten Tragbild mangelhaft
