Zustandsbericht / Minderwertgutachten

Auftraggeber ALD AutoLeasing D GmbH Kooperationen, Nedderfeld 95, 22529 Hamburg
Besichtigung 15.06.2024

Erstzulassung	20.11.2020	Fahrzeugart	Personenkraftwagen
Hersteller	Hyundai	Typ / Verkaufsbez.	Kona (OS)(2017->) / Kona Elektro 2WD
Aufbauart	Limousine	Türen	5
Fahrzeug-Ident.-Nr.	KMHK281HFLU110588	HSN / TSN	8252 / AIP
DAT Europa-Code®	013450330110001	DAT Marktindex	DE001 6093
Km-Stand abgelesen	32482	Nächste HU §29 StVZO	11 / 2025
Energiequelle / Kraftstoff	Elektro	Leistung (kW)	26
Getriebe	Automatik /	Felgen	nicht vorhanden (nur Reifen)
Farbe	Galaxy Grey / MIC / Metallic / R3G

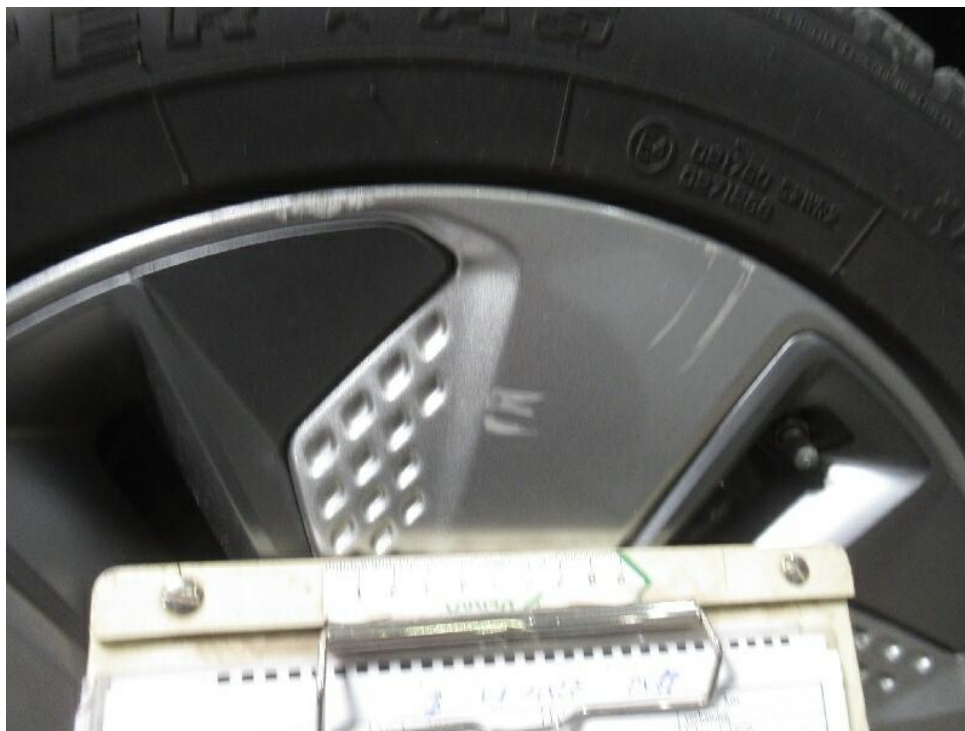
1. Felge vorne rechts, zerkratzt, smart repair (Bild 6)

Bild 6 : Felge vorne rechts, zerkratzt, smart repair
