# Zustandsbericht / Minderwertgutachten

Auftraggeber ALD AutoLeasing D GmbH, Kooperationen, Nedderfeld 95, 22529 Hamburg  
 Besichtigung 10.10.2023

Erstzulassung	22.08.2019	Letzte Zulassung	22.08.2019
Fahrzeugart	Personenkraftwagen	Hersteller	Hyundai
Typ / Verkaufsbez.	Kona (OS)(2017->) / Kona Style / Style-Paket Elektro 2WD	Aufbauart	Kombi
Türen	5	Sitzplätze	5
Fahrzeug-Ident.-Nr.	KMHK381GFKU035518	HSN / TSN	8252 / AIO
DAT Europa-Code®	013450330150002	DAT Marktindex	DE002 5921
Km-Stand abgelesen	148092	Nächste HU §29 StVZO	07 / 2024
Energiequelle / Kraftstoff	Elektro	Leistung (kW)	28
Schadstoffklasse:	2017/1151;WLTP;reine Elektrofz	Antriebsart	Frontantrieb
Getriebe / Gänge	Automatik / 1	Felgen	Leichtmetall
Farbe / Farbe	Rot / Metallic / Y2R / Rot

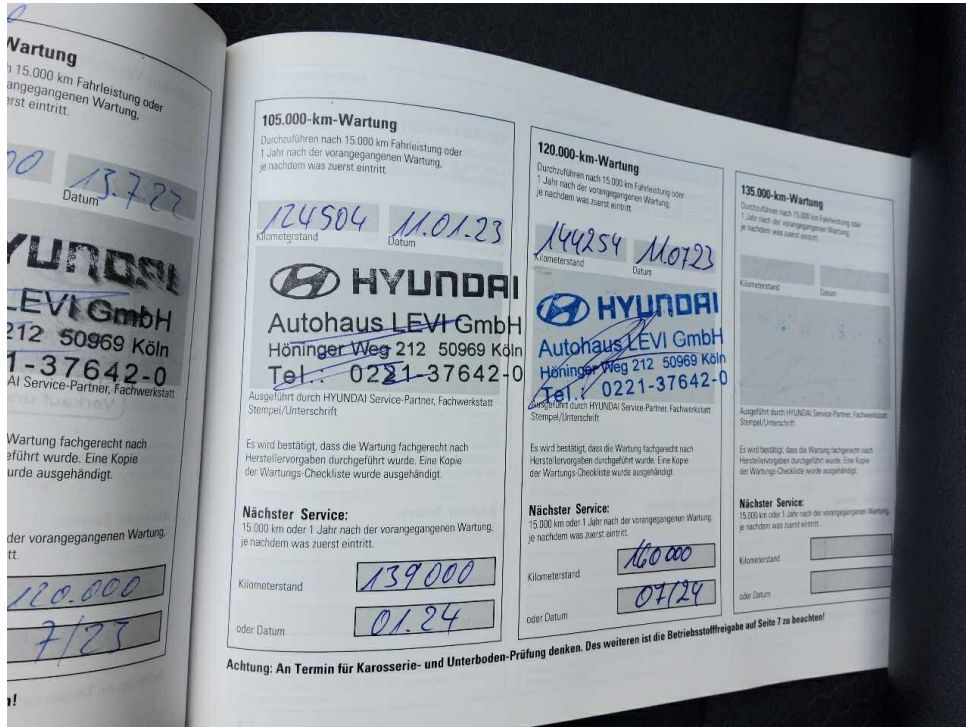
Bild 5 : Wartungsnachweise

**Vorgeschriebene Service-Interwalle überschritten, dadurch Verlust der uneingeschränkten Herstellergarantie.**
